# Asbestinventarisatattest

Tervuursesteenweg 180, 2800 Mechelen

Attestnummer : 20260225-000114.000

Uitgegeven op : 25.02.2026

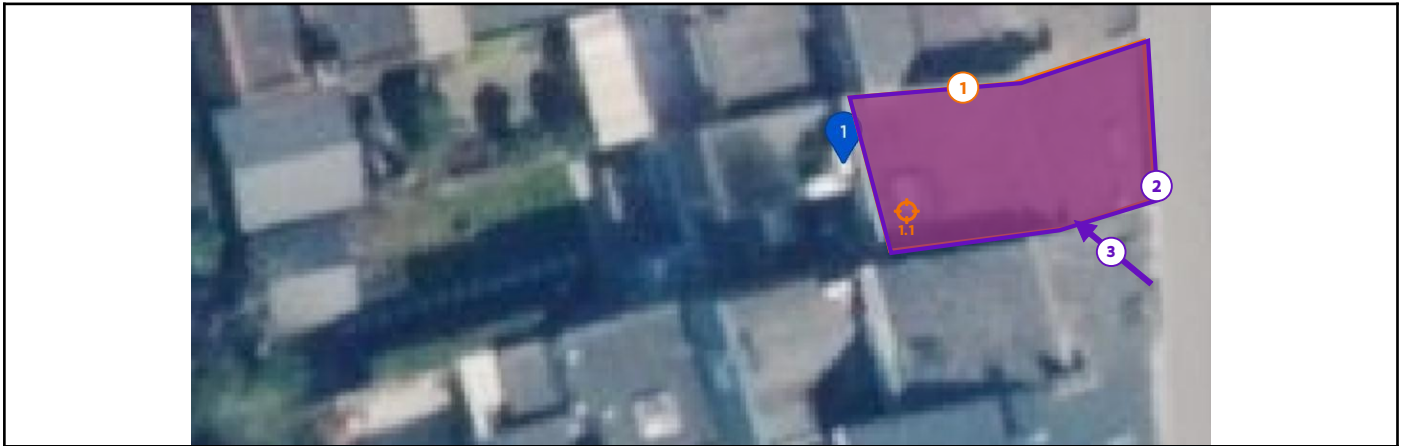
## Plan 1.5: Dakplan

| Beschrijving | Type | Actie |
|---|---|---|
| 1. Dak bestaande uit leien | Asbestmateriaal | Verwijderen |
| 2. Onderdak (niet waarneembaar) | Beperking | - |
| 3. Schouw | Beperking | - |

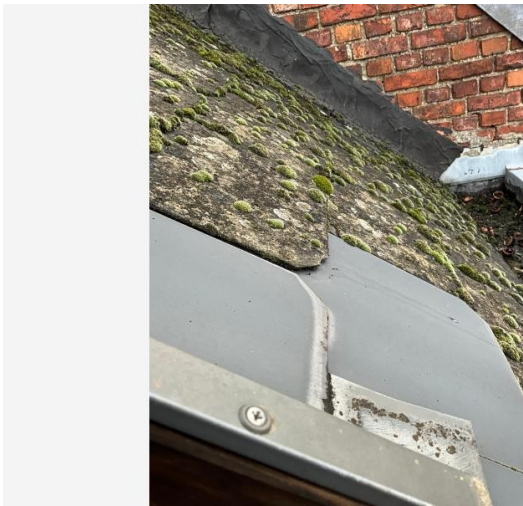
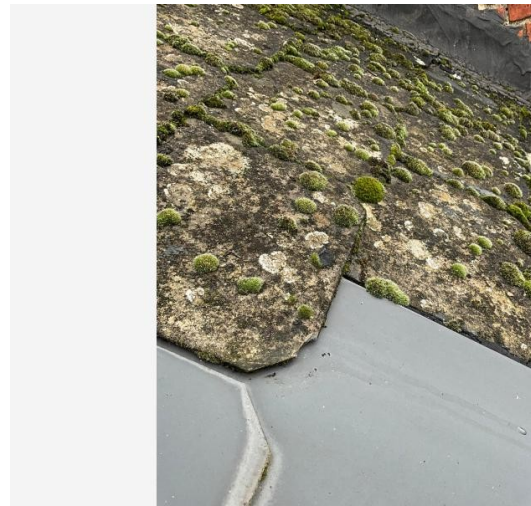
Overzichtsfoto

Detailfoto

Het asbestmateriaal valt onder de mijlpaal van 2034.

Zeer laag materiaalrisico en/of zeer lage kans op vezelvrijgave

| Toestand van het materiaal | Licht beschadigd, licht verweerd. Intact calciumsilicaatmateriaal of categorie III 'gebondenheid' |

| # | Type | Referentie | Resultaat |
|---|---|---|---|
| 1.1 | Puntmonster | MM02 Leiën | Chrysotiel |

| Asbestmateriaal | Dak- en gevelbekleding - Lei, shingle |

- Verwijder dit asbestmateriaal zo snel mogelijk. Volg de toestand goed op.
- Hemelwater dat afspoelt van asbestcement daken of gevels kan asbestdeeltjes bevatten. Gebruik het enkel voor gesloten circuits (bv. spoelen toiletten). Reinig na het vervangen van het dak of de gevel de dakgoten en regenwaterput of -ton om asbesthoudend sediment of slib te verwijderen
- Voer bijkomende staalname(s) uit.

- Eenvoudige handelingen: mag via doe-het-zelf of door werknemer(s) met opleidingsattest eenvoudige handelingen  
Deze toepassing kan door een aannemer die over een opleidingsattest eenvoudige handelingen beschikt of door een particulier (doe-het-zelf), verwijderd worden indien er geen verhoogd risico op vrijgave van asbestvezels (max. concentratie 0,01 vezels/cm<sup>3</sup> - CODEX Art. VI.3-54) ontstaat en de toepassing voorafgaand wordt gefixeerd/bevochtigd; de individuele elementen zonder machinale werktuigen (boormachine, slijpschijf, hogedrukreiniger,...) en zonder breken of gooien een voor een losgemaakt worden; en ten slotte dubbel en luchtdicht verpakt weggevoerd worden naar een erkend afvalpunt (recyclagepark).

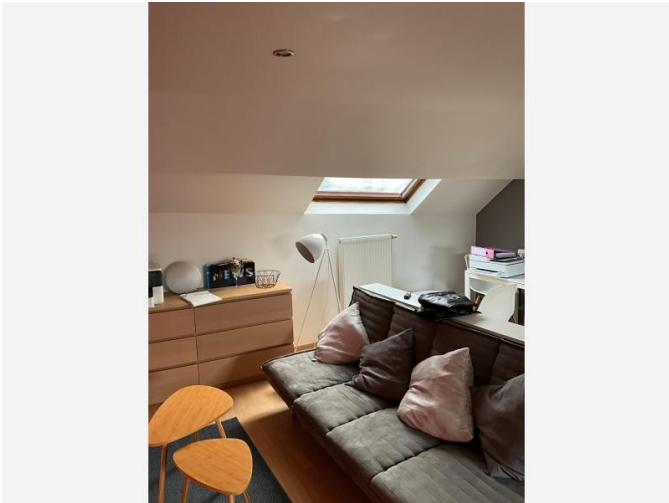
Situeringsfoto

**Reden:** Niet waarneembaar

**Uitleg van de asbestdeskundige:** Het onderdak is niet waarneembaar. Op dit ogenblik kan hiervoor in de databank geen adviesfiche voor opgesteld worden.

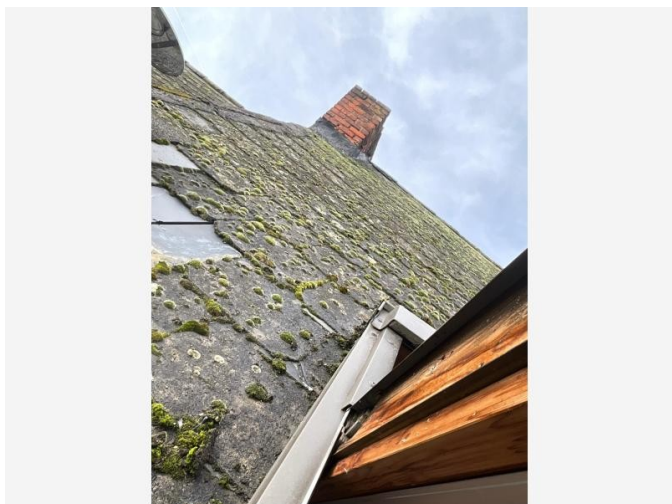
*Situeringsfoto*

**Reden:** Het te onderzoeken materiaal situeert zich hoger dan 3,50 m te rekenen vanaf een veilige ondergrond

**Uitleg van de asbestdeskundige:** De schouw bevat binnenin mogelijk een asbestcement rookgaskanaal. Laat dit onderzoeken bij eventuele werken.

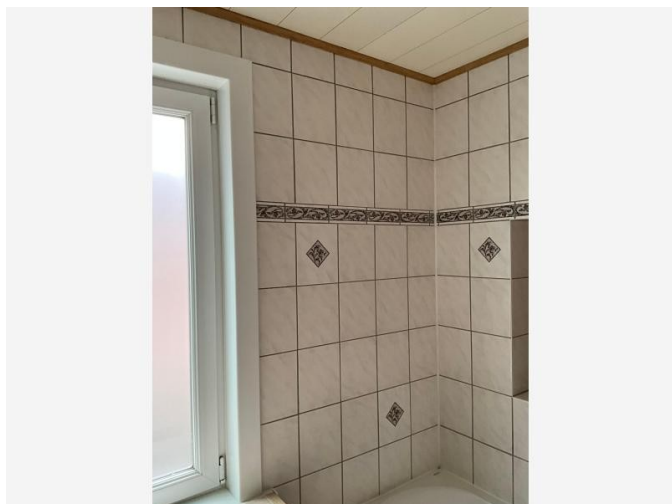
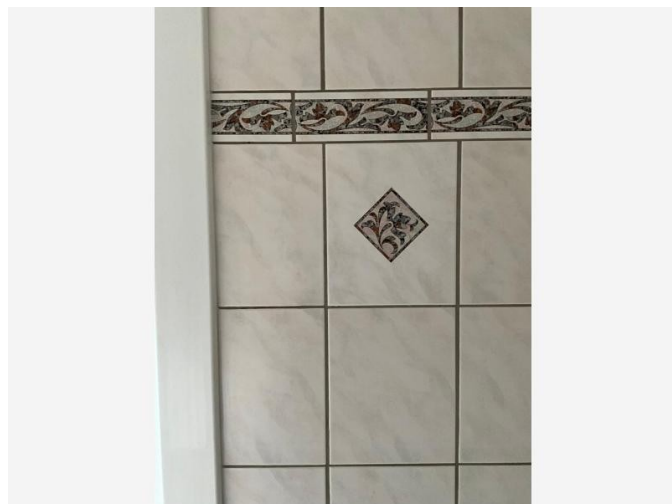
Binnenwanden en/of plafonds afgewerkt met een intacte laag faiencetegels zonder zichtbare beschadigingen. Inspectie van de onderliggende lijmlaag is niet mogelijk zonder uitbreiding naar een destructief onderzoek.

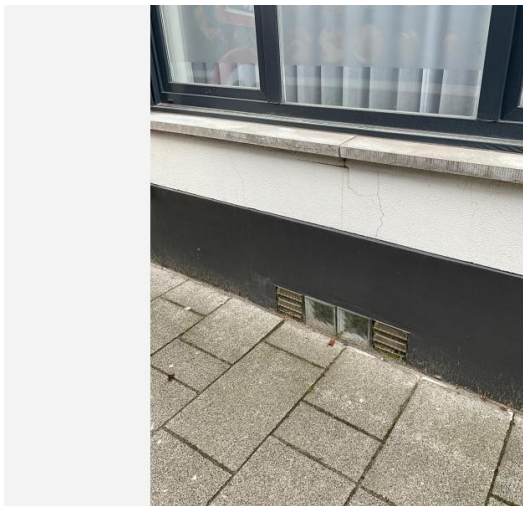
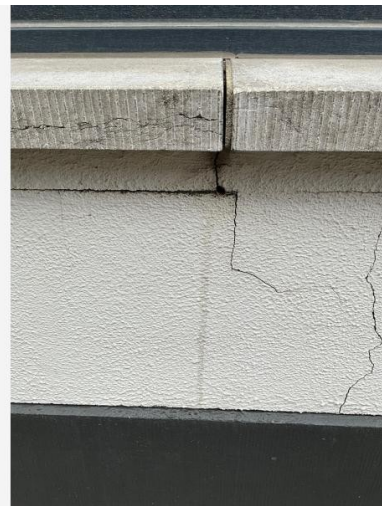
## Fiche 5: Crepi gevels

Geen asbest

| # | Type | Referentie | Resultaat |
|---|---|---|---|
| 5.1 | Puntmonster | MM03 Crepi | Geen asbest |

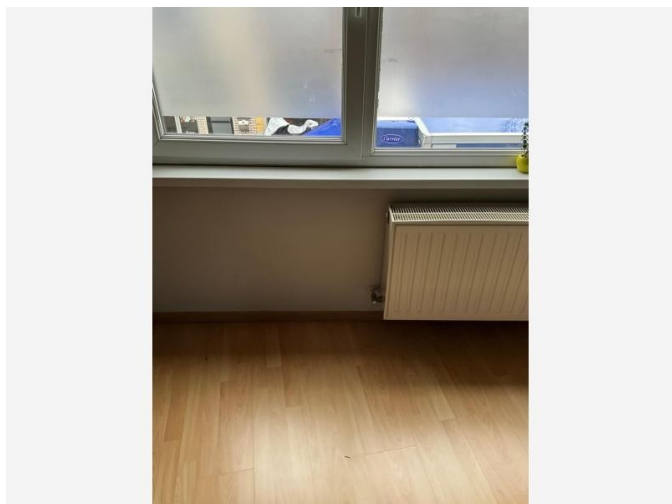
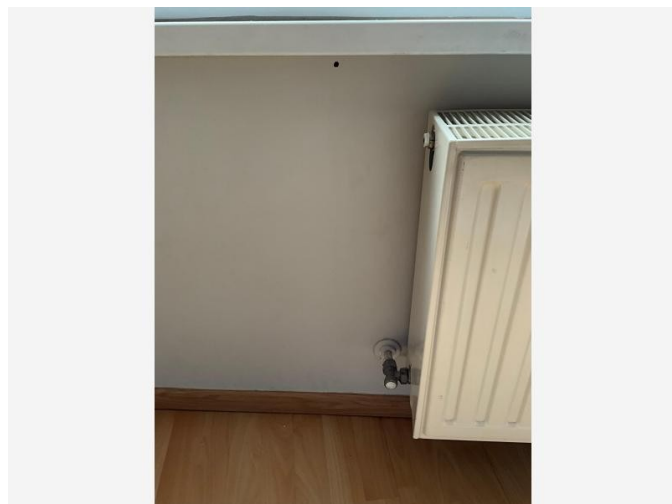
## Fiche 6: Bezetting

Geen asbest

| # | Type | Referentie | Resultaat |
|---|---|---|---|
| 6.1 | Mengmonster | MM01 Bezetting | Geen asbest |

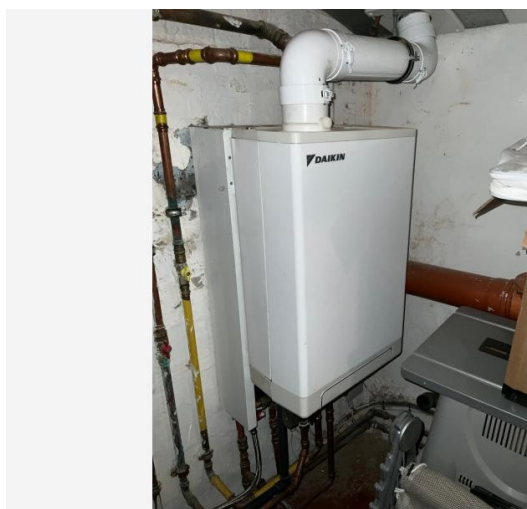
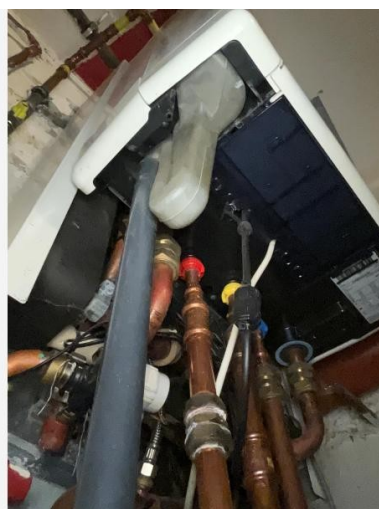
### Fiche 7: CV-ketel (niet verdacht)

| Beschrijving | Notitie | Terug te vinden op plannen |
|---|---|---|
| Fiche 7: CV-ketel (niet verdacht) | De CV-ketel (dichtingen, isolerend materiaal) is niet asbestverdacht. | Plan 1.1: Kelder |

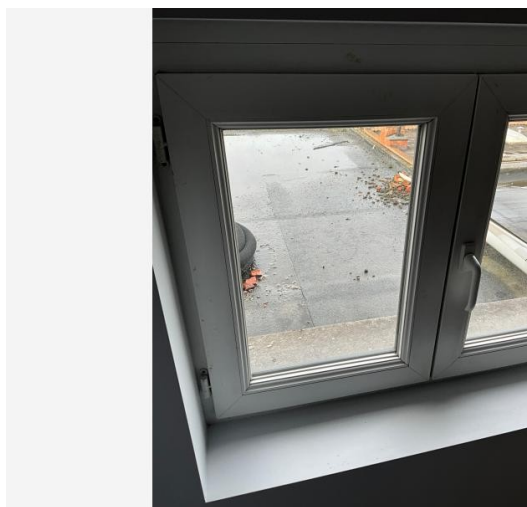
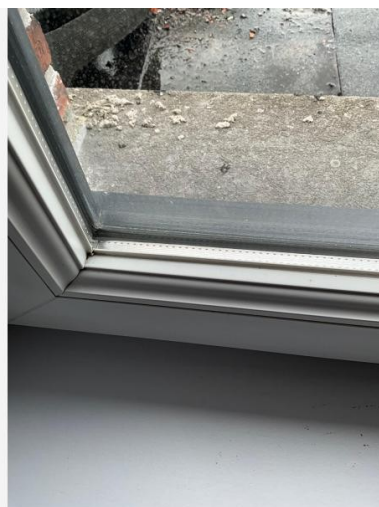
### Fiche 8: Kit aan de ramen

| Beschrijving | Notitie | Terug te vinden op plannen |
|---|---|---|
| Fiche 8: Kit aan de ramen | De kit aan de ramen is niet asbestverdacht. | Plan 1.2: Gelijkvloers<br>Plan 1.3: 1ste verdiep<br>Plan 1.4: Zolder |
